提高单级锚定板挡土墙的支护高度

青岛瑞源工程集团有限公司

小花花 QC 小组

2018 年 4 月

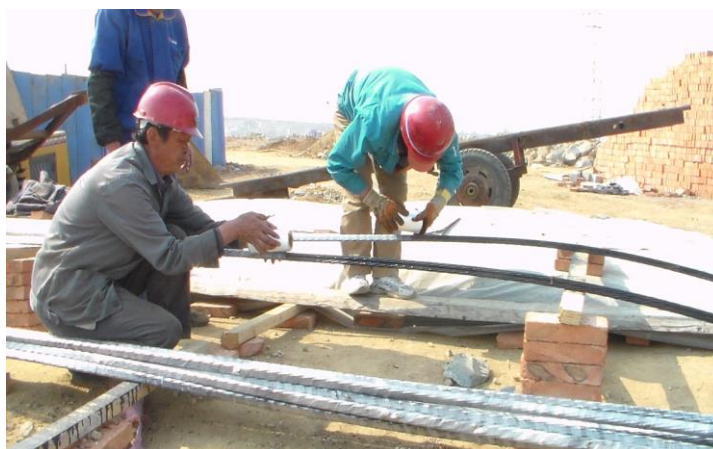
图 6-4 锚杆防腐施工

确认过程：2017 年 2 月 16 日，小组成员对本工程永久性锚杆施工现场进行调查，发现防腐施工过程如下：除锈--刷沥青船底漆--涂钙基润滑脂后绕扎塑料布再涂润滑油后--装入塑料套管--套管两端黄油填充--套管外侧 C30 砼包裹。满足规范要求。

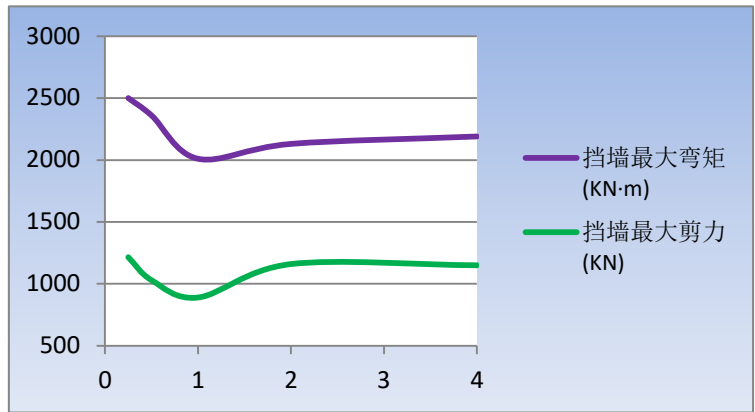
图 6-5 锚定板面积与挡墙弯矩、剪力关系曲线

计算发现，当锚定板面积从 0.5m^2 增加至 4m^2 ，开始挡墙截面所受弯矩及剪力均减小，但当到达 1m^2 附近时出现低值，之后再增大截面积对挡墙抗弯及抗剪能力提高不明显。原因是锚定板抗拉力需要拉杆与锚定板的协同作用，并非尺寸越大，对挡墙抗弯抗剪能力改善越大，且目前常采用的锚定板截面形式在 1m^2 左右，可以满足挡墙受力要求。

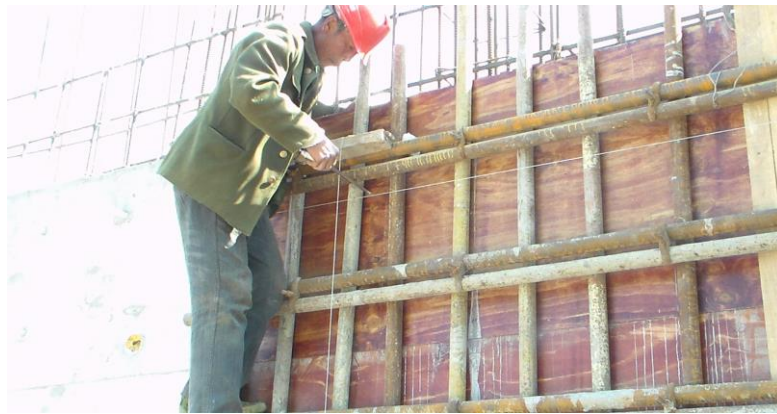
图 6-7 模板施工图

确认过程：2017年2月17日，小组成员对现场模板施工进行检查，发现模板尺寸合格，无水无油无破损，工人操作满足《建筑施工模板安全技术规范》（JGJ162-2008）要求。

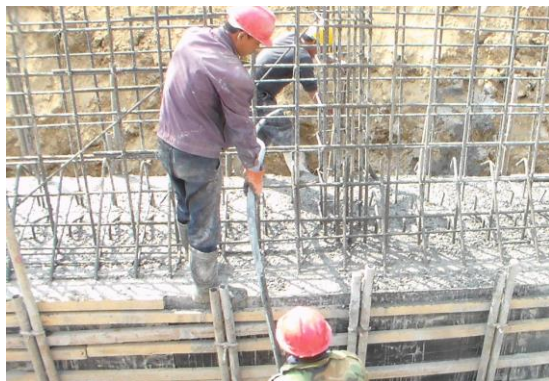
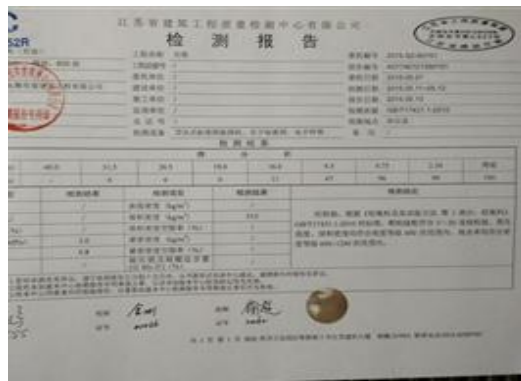
图 6-9 混凝土浇筑照片及检验合格报告

确认过程：2017年2月17日，小组成员对现场混凝土施工进行调查，同时对施工现场的 C30 混凝土进行取样试验。经过标准养护，混凝土抗压强度满足要求，95%的抽查产品抗压强度能够满足 $\geq 30\text{Mpa}$ 。

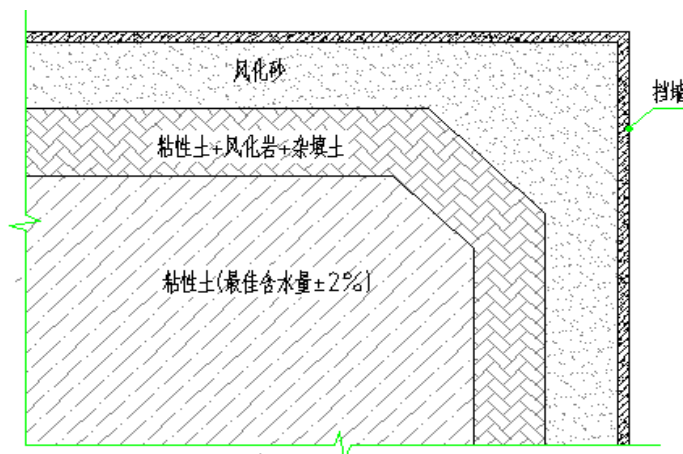
图 8-6 回填料水平区域划分图

(1) 填土水平区域划分：挡墙后 20m 范围内使用透水性好且强度高的风化砂，墙体向内部分依次使用粘性土、风化岩、杂填土，回填区域中央可采用粘性土。

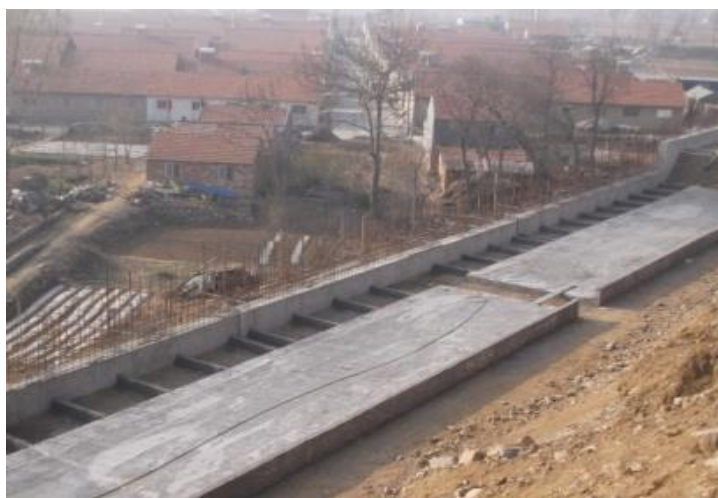
图 9-1 钢筋混凝土隔板

改进后的锚定板墙采用钢筋混凝土隔板与预应力锚索拉杆，一方面增加了拉杆的抗拔承载力，另一方面分隔了土体滑裂面，削弱了土体整体下滑力，减小
