提高淤泥类土密度试验(环刀法)的合格率

青岛瑞源工程集团有限公司

筑梦人 QC 小组

2018 年 4 月

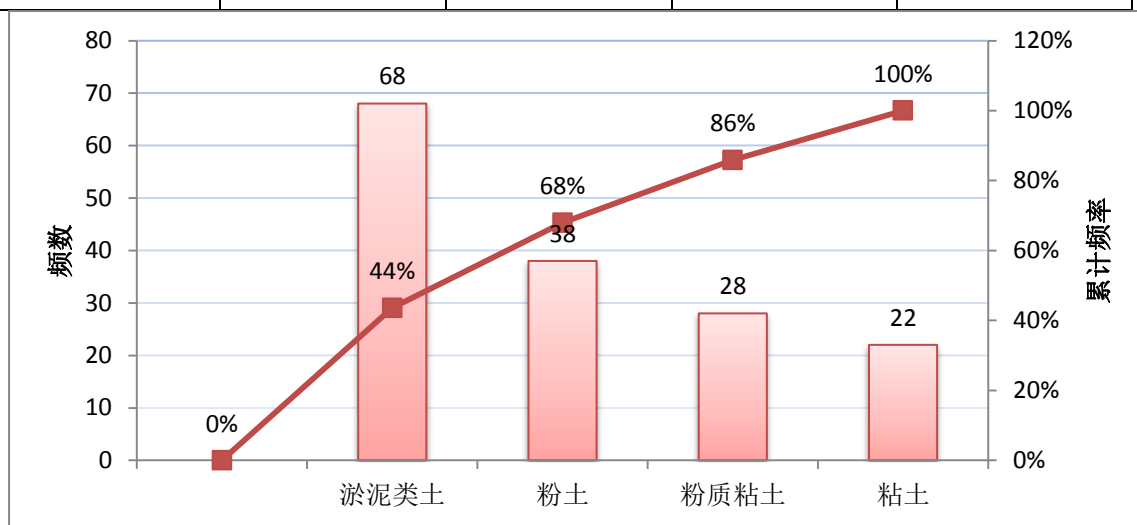
图 1-1 不合格密度试验（环刀法）排列图

在此基础上将 156 个不合格的密实试验数据进一步调查，结果如排列图 1-1 所示。由排列图可以看出，淤泥质土和粉土的累计不合格率达 68%，其中淤泥类土占 44%，不合格数量最多，因此淤泥类土土工试验的合格率属于一大难点。

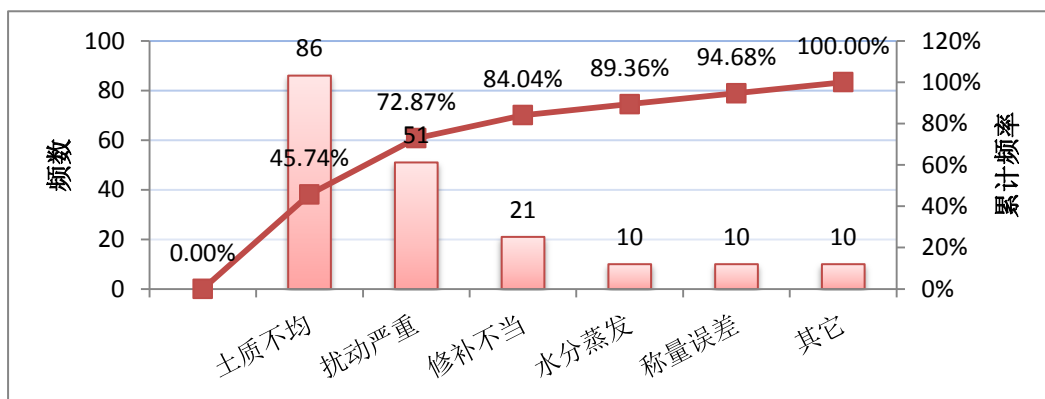
图 3-1 淤泥质土密度试验问题统计排列图

由排列图可以看出，土质不均和扰动严重这两个问题在淤泥类土密度试验（环刀法）中的累计频率达 72.87%，属于关键问题，是影响淤泥类土密度试验（环刀法）合格率的主要问题。

为了找出影响淤泥类土密度试验（环刀法）合格率的主要问题，QC 小组成员王海亮于 2017 年 07 月 21 日至 22 日对青岛市多家企业进行的淤泥类土的密度试验（环刀法）进行了调查，随机抽查了 2000 个密度试验数据，存在 188 个密度不合格试验数据，平均合格率为 90.6%，企业最高合格率为 92.15%。通过对密度试验出现问题进行分析整理，得到表 3-2 和图 3-1。

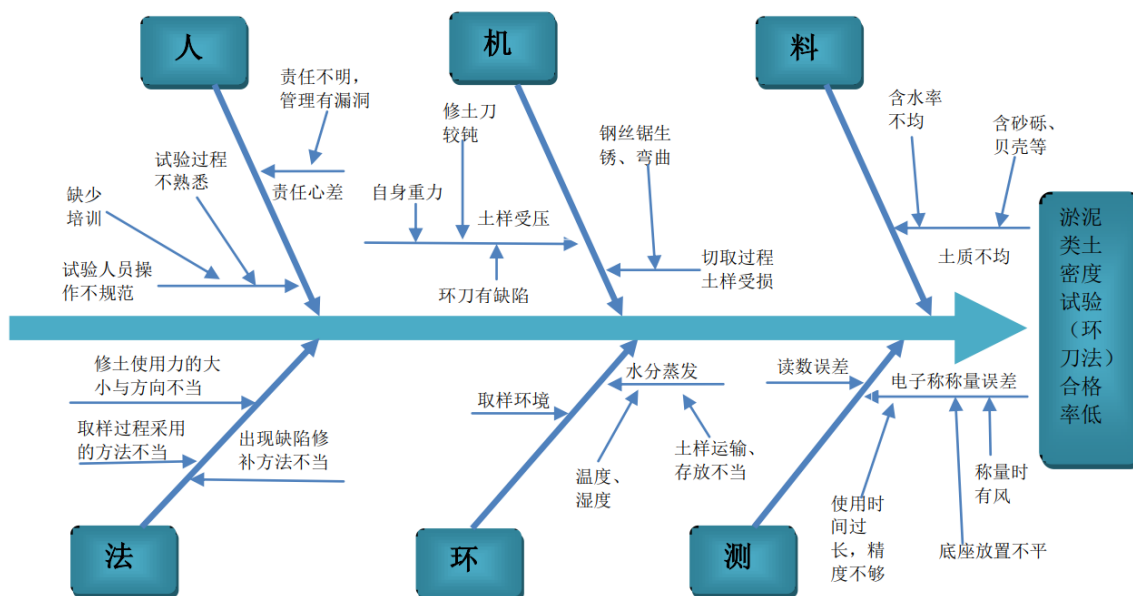
图 5-1 原因分析鱼骨图

2017年07月26日-07月29日积极开展小组成员头脑风暴大讨论，利用鱼骨图方式，对试验过程中出现的问题及影响因素进行分析，找出导致取淤泥质土密度试验不合格的问题存在,如图5-1所示:

序号	末端因素	序号	末端因素
1	缺少培训	10	出现缺陷修补方法不当
2	试验过程不熟悉	11	取样环境影响
3	试验过程不熟悉	12	温度、湿度
4	修土刀钝	13	取样方法、土样运输及存放不当
5	土的自身重力	14	读数误差
6	环刀有缺陷	15	电子称使用时间过长, 精度不够
7	钢丝锯生锈、弯曲	16	称量时有风
8	含水率不均、含贝壳砂砾	17	底座放置不平
9	修土使用力的大小与方向不当

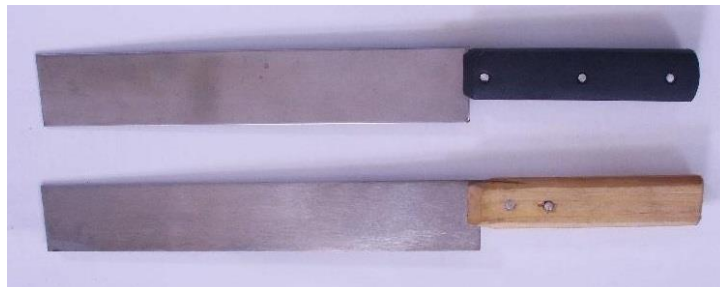
图 6-2 试验室所用修土刀

确认过程：QC 小组成员王元龙于 2017 年 08 月 04 日在试验室进行现场调查，经调查发现修土刀表面无锈迹，刀刃无缺口，如图 6-2。因此修土刀在切取环刀试样时没有对试样造成明显的受压影响。

结论：修土刀对密度试验的合格率没有很明显的影 响，为非要因。

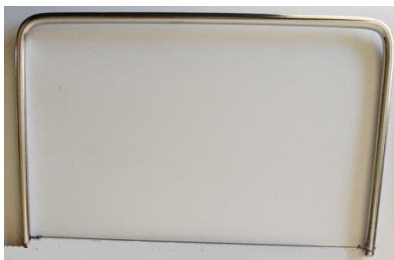
图 6-3 试验室钢丝锯

确认过程：QC小组成员王海亮于2017年08月8日在试验室对所有钢丝锯进行检查和记录。经过统计结果发现，试验室内所有的钢丝锯锯条表面都光滑无锈，且锯条没有弯曲、松弛现象。因此钢丝锯对密度试验的合格率没有影响。

结论：钢丝锯生锈、弯曲密度试验的合格率没有影响，为非主要原因。

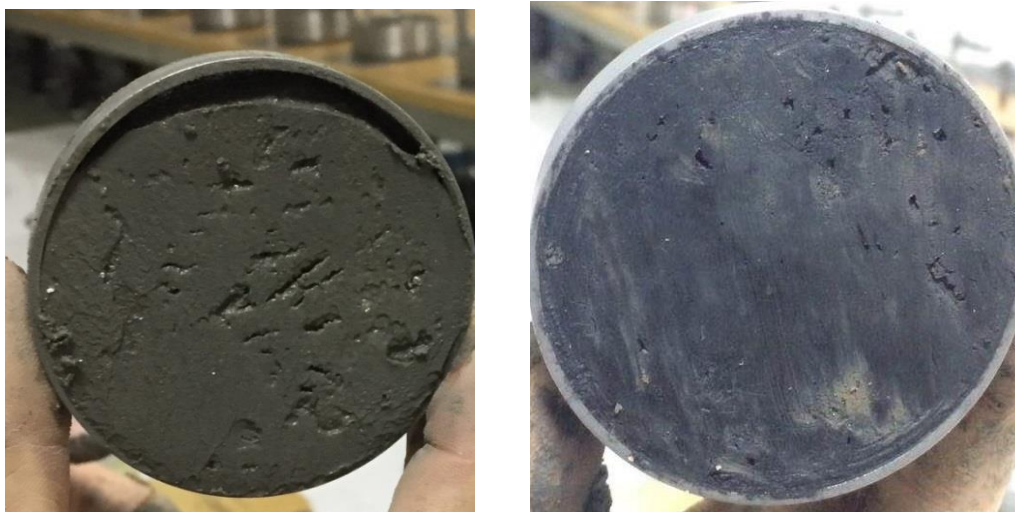
图 6-4 环刀样（脱环、有砂砾导致的缺陷）图

确认过程：小组成员张宾于 2017 年 08 月 10 日进行现场试验调查，发现试验员在修土过程中手法不一致，力度稍大的会对较软的淤泥类土样造成的破坏，可能会发生脱环、对土样造成压缩使土样紧密密度增大或者切取的环刀有缺陷等。

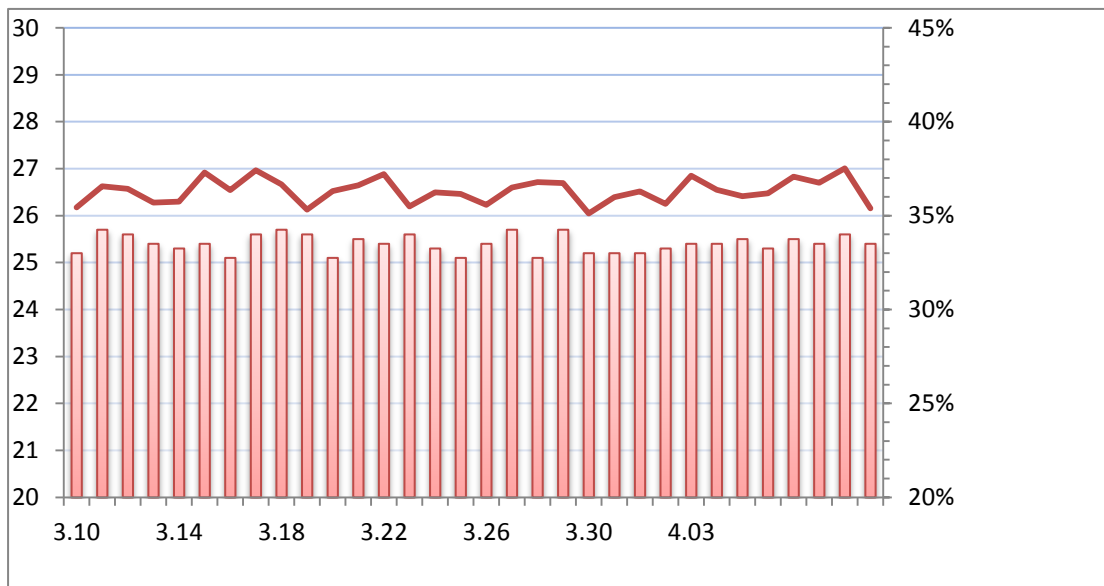
图 6-5 试验室温度、湿度统计记录图

由上图和表可知，试验室内温度和湿度波动范围较小，基本保持恒定状态，满足试验室内所需的条件。

确认过程：小组成员陈晓冬于 2017 年 08 月 19 日查阅了部分试验室的温度和湿度的记录表格，如下图 6-5、表 6-5 所示：

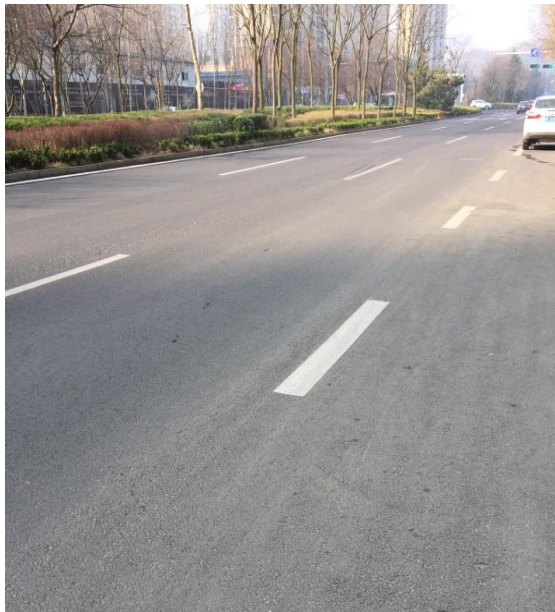
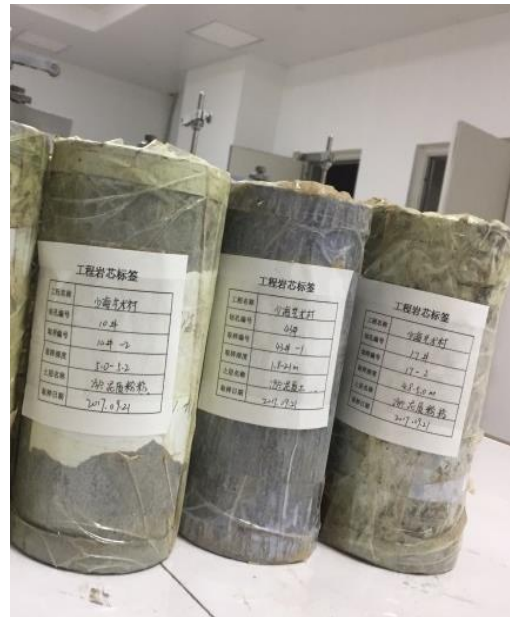
图 6-6 淤泥质原状土样包装及现运输道路情况

确认过程：QC 小组成员李英文于 2017 年 08 月 22 日到施工现场检查跟随运输土样车辆，调查土样包装是否符合要求和运输道路是否发生较大颠簸。调查发现土样包装符合要求，并且从取样现场到试验室道路平坦，未发生较大颠簸，送至试验室后所有土样均存放于温度和湿度变化较小环境中。

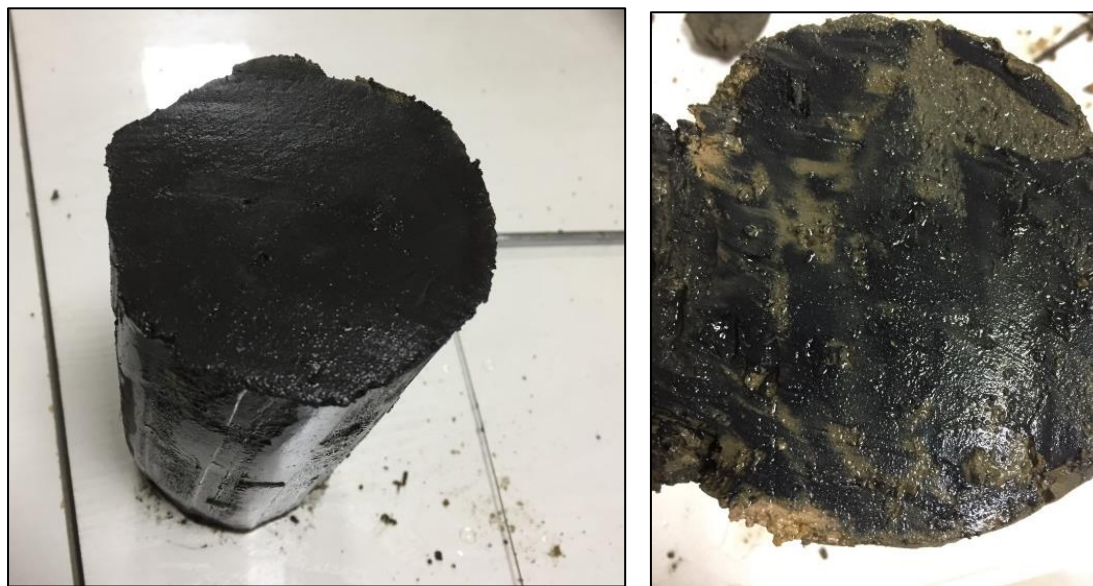
图 8-1 均质土和非均质土

1、用环刀切取环刀样前，用钢丝锯切掉上表层的土样，观察土样是否均匀。

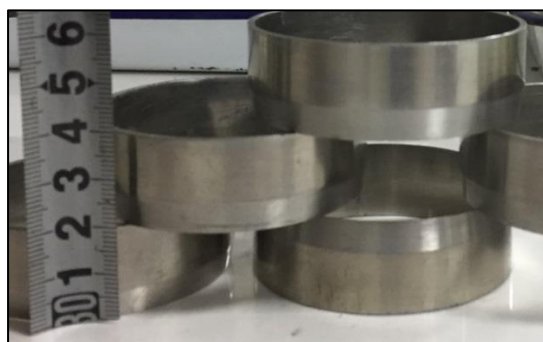
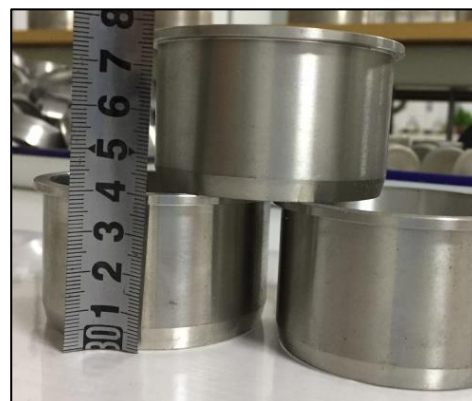
图 8-2 20mm 环刀和 40mm 环刀

2、若是均质原状样则选用高度为 20mm 的环刀进行切取；若不是均质土，则选用高度为 40mm 的环刀进行切取。

结论：小组成员李平选用 40mm 环刀进行切取环刀样，非均质淤泥类土密度试验（环刀法）合格率提升至 88.89%，靠近均质土的合格率，减小了因土质不均造成的淤泥质密度试验（环刀法）合格率这一因素的影响。将淤泥质密度试验（环刀法）合格率提升至 90.84%。达到了实施效果，措施有效。

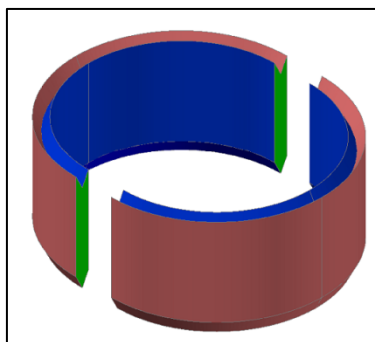
图 8-4 模板示意图

- 1、打开淤泥类土原状样后，用模板将其包住，在环刀内壁涂上一层凡士林，刃口向下放在土样上，将环刀轻轻垂直下压。
- 2、将模板（如图 8-4 所示）的第一节剥除，用修土刀沿环刀外侧轻缓的切削土样，边压边削至土样高出环刀，用钢丝锯将环刀和其内的土样和下方的原状土分离，然后用刮土刀刮平分离后的环刀样。
- 3、剥除第二节模板，按同样的方法进行切取环刀样。如此类推。
- 4、然后进行土样密度试验合格率进行调查统计，如表 8-2 所示：

结论：小组成员采用模具修土法，淤泥类土密度试验（环刀法）合格率提升至 90.24%，取得了一定的成效但是效果不明显，对策目标尚未全部完成。

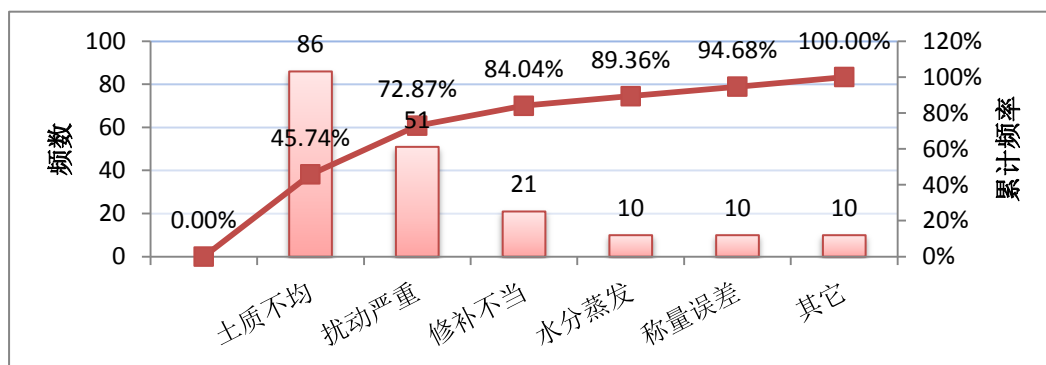
图 9-1 实施前不合格点排列图

进行对策前后问题情况比对。由排列图 9-1、9-2 可以看出，“土质不均”和“易受扰动”已经由主要问题转化为次要问题。结合活动前淤泥类土密度试验（环刀法）合格率及小组活动目标值得出活动柱状对比图，如图 9-3 所示。

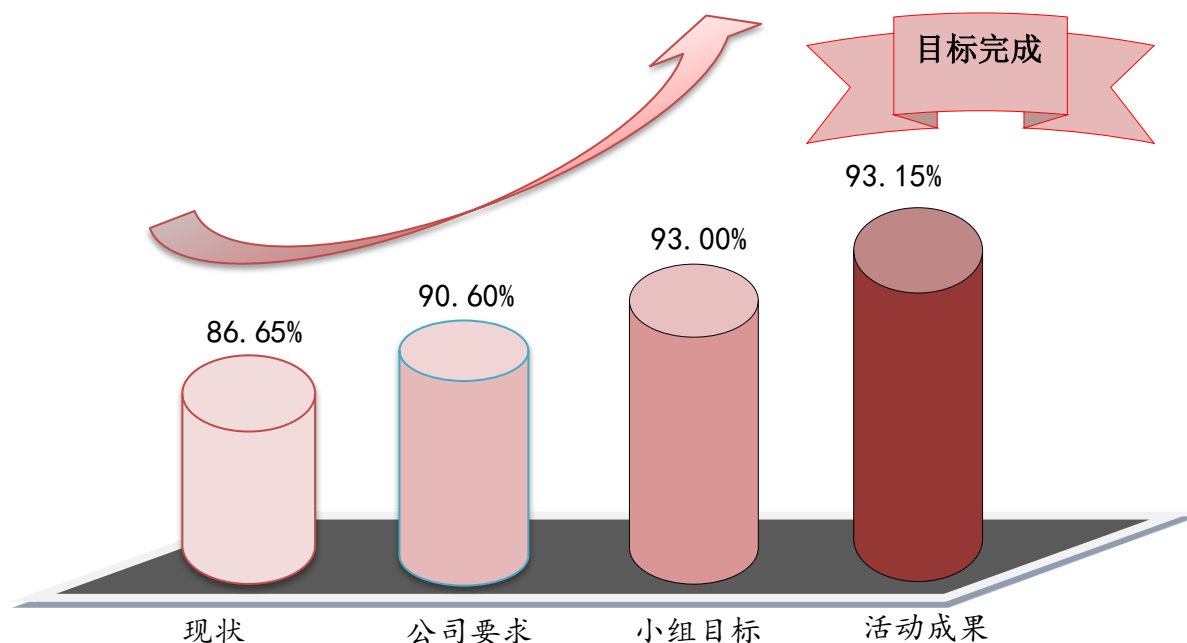
图 9-3 淤泥质密度试验（环刀法）合格率检查柱状图

结论：通过项目执行，淤泥质密度试验（环刀法）合格率提升至 93.15%，合格率有了明显提高，超过公司要求，达到小组目标，QC 活动圆满结束。
