# **提高高速公路改扩建工程 老路台阶合格率**

发表单位：中铁十四局集团第四工程有限公司

小组名称：济青高速改扩建QC小组

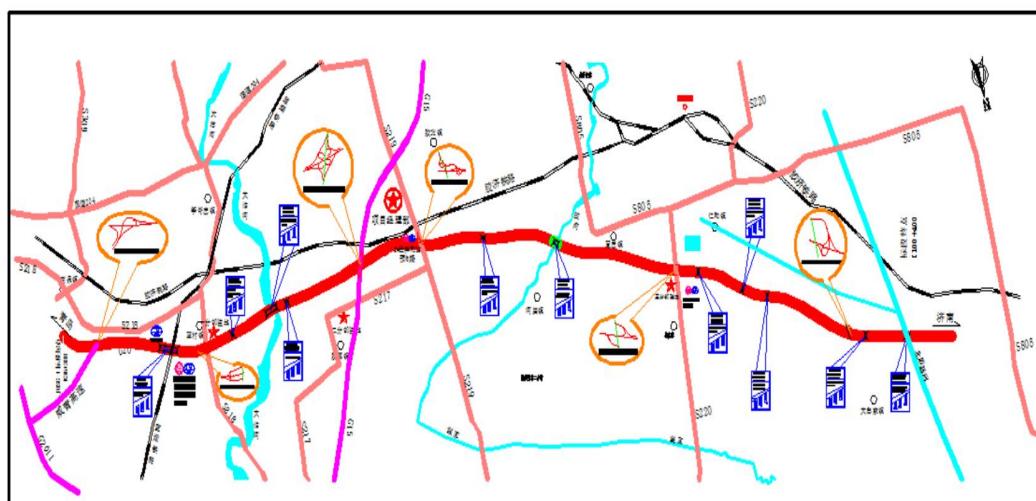
图1 济青高速改扩建JQSG-1标总体平面布置图

济青高速公路改扩建工程JQSG-1标项目经理部成立于2016年4月，起止桩号为K36+388至K100+400，全长64.012km。线路跨越青岛、潍坊两个地级市，途经即墨、胶州、高密3个县级市的11个乡镇，合同总工期42个月。本项目主要施工内容为里程范围内路基、桥涵、路面、交通安全设施，以及缺陷修复等全部内容。

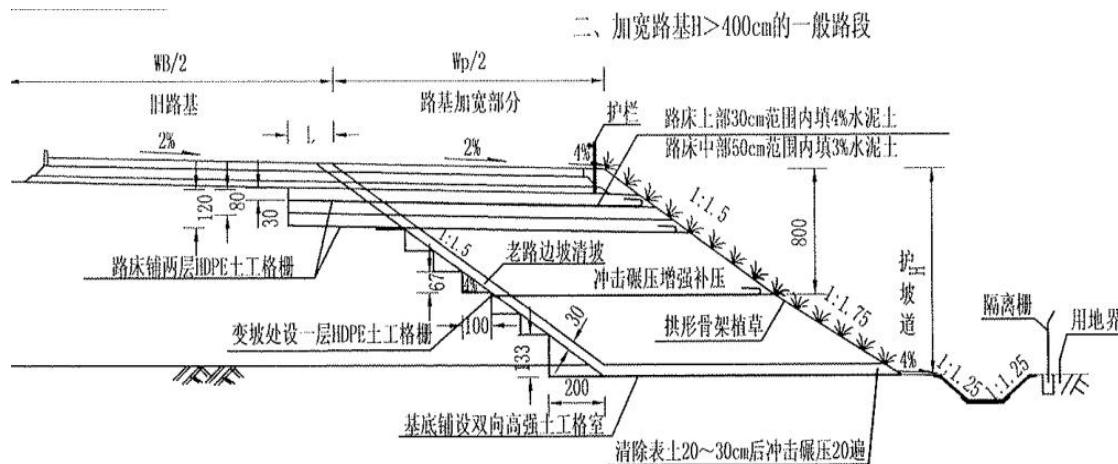
图2 新老路基拼接台阶施工设计图

1、济青高速公路改扩建工程老路经过较长时间自然沉降，已达到稳定状态；新填筑路基尚未沉降完成，导致新老路基结合处易形成沉降差。故改扩建工程新老路基拼接处台阶质量控制属于关键控制部位。

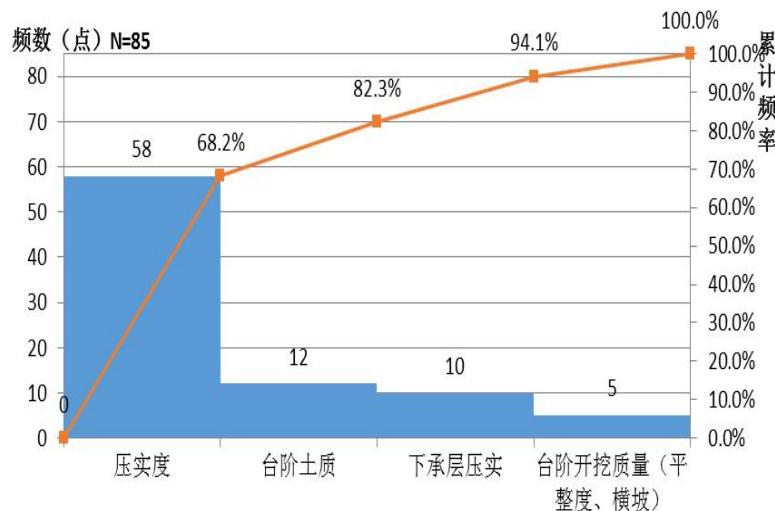
图4 拼接台阶质量缺陷排列图

根据表4绘制排列图, 如图4所示:

根据排列图得出结论: 高速公路改扩建新老路基拼接台阶质量, 最主要的病害为台阶压实度, 占比达到 68.2%。

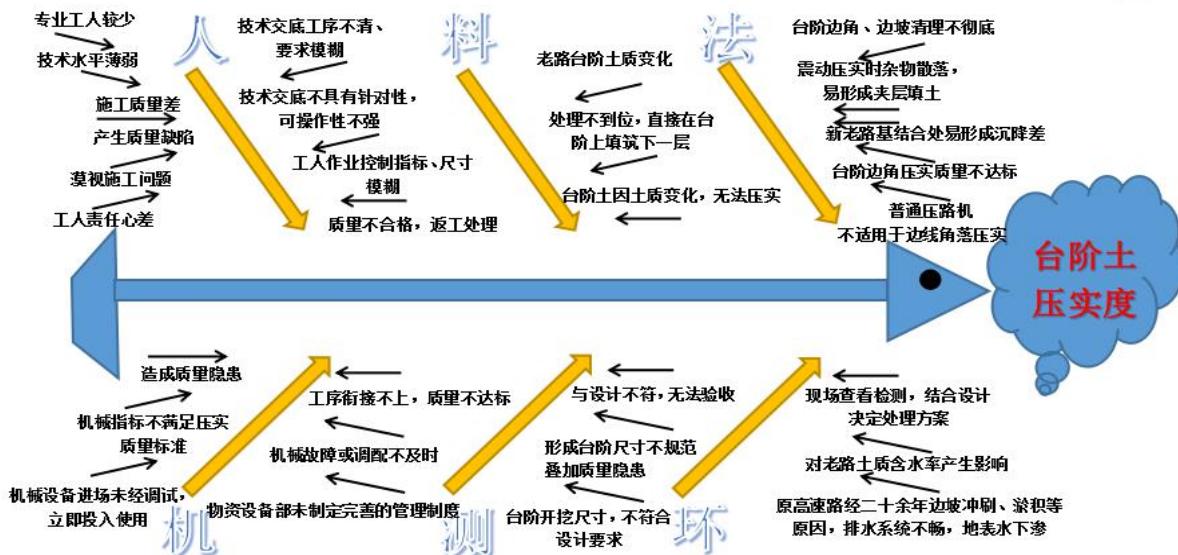
图 6 高速公路改扩建工程拼接台阶质量控制因果分析鱼刺图

针对这个主要问题，小组成员通过查阅文献、现场调查和专题会议，进行多次讨论，广泛收集现场工人、工班长、质检员等的意见得出造成老路台阶压实度质量缺陷的原因，整理绘制成因果分析鱼刺图如图6所示。

在QC组长主持下，召开了分析会议，并对鱼刺图中的10条末梢原因进行逐一分析论证：

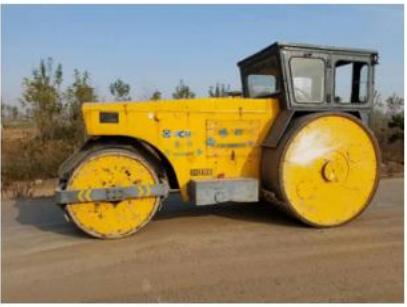
确认九：使用普通压路机无法靠到台阶内侧边缘进行路基碾压，边角压实质量不达标；

1.专业工人较少	确认标准：满足施工要求		
2.工人责任心较差	确认方法：现场调查	确认人：赵广亮	确认时间：2017.06
确认情况：			
由于普通压路机无法靠到台阶边缘进行压实作业，物资设备部引进三钢轮压路机替代普通压路机进行台阶边际线压实，并人工使用小型夯实机进行角落夯实，确保压实质量合格

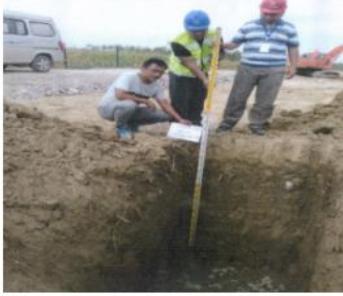
确认十：地表水以下渗为主，边坡台阶处含水率高。

1.专业工人较少	确认标准：满足施工要求		
2.工人责任心较差	确认方法：现场调查	确认人：张宪胜	确认时间：2017.06
确认情况：			
原高速公路排水系统经过二十余年边坡冲刷、淤积等原因，地表水主要以下渗为主；本建设工程项目临近淮海，辖区线路范围内地势平坦，地下水位高，导致个别段落边坡台阶处土质含水率较高。

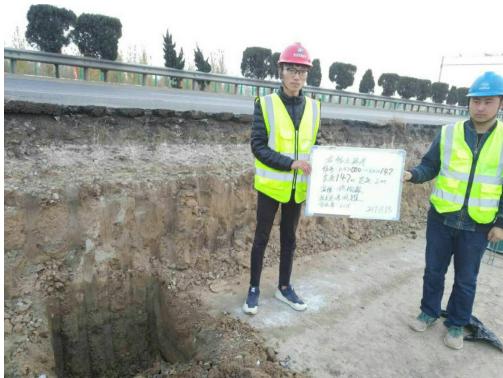
**对策实施一：**由项目总工牵头，监理单位、设计单位和项目办组成现场勘查组。根据部分段落台阶土质为腐殖质土，淤泥质土等非适用性路基材料，并结合实验室检测报告结论，液限指数大于 50%，塑性指数大于 26，不符合设计规范要求。现场确认处理措施，采取挖除换填 40cm 石渣或掺加 4%水泥等进行台阶土改良。

施工方和监理方共同见证非适用性台阶土

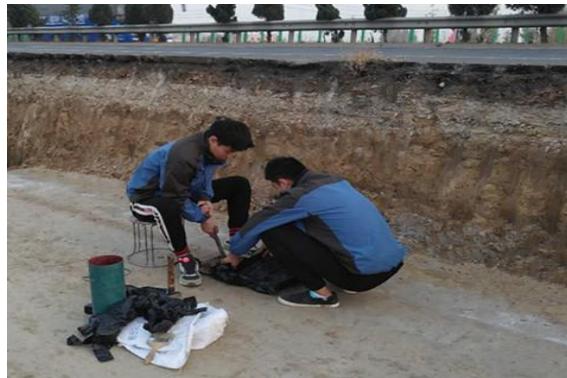
实验室对改良后的台阶处路基填筑成型区进行压实度试验检测，合格率 100%。

对台阶土改良后进行压实度检测

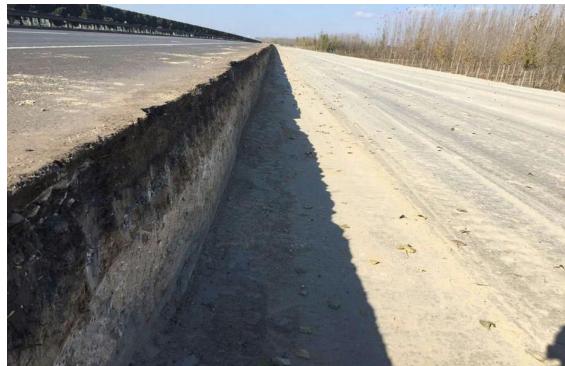
**对策实施二：**①台阶开挖完成后，施工队负责将台阶表面和台阶以上边坡上松散的浮土杂物清理干净，防止压路机震动碾压时造成浮土等杂物散落，形成夹层填土。②由于普通压路机无法靠到台阶边缘进行压实作业，物资设备部引进三钢轮压路机替代普通压路机进行台阶边际线压实，并人工使用小型夯实机进行角落夯实，确保压实质量合格。

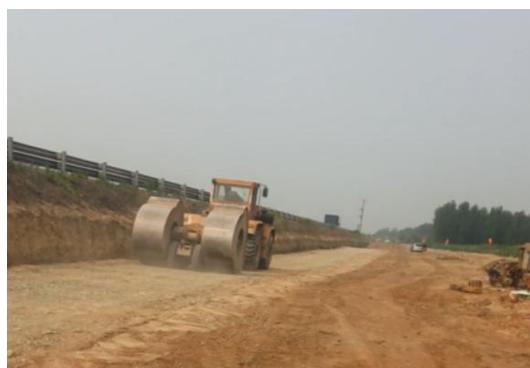
对策实施三：由项目总工牵头，监理单位、设计单位和项目办组成现场勘查组。开挖探坑，现场确认地下水位对台阶土含水率产生的影响。对地下水位小于 1.5m 的段落，根据现场实际情况，如挖掘机翻挖晾晒、路拌机掺灰仍达不到规范设计标准，则采取换填石渣、羊足碾压路机压实的方式进行处理。

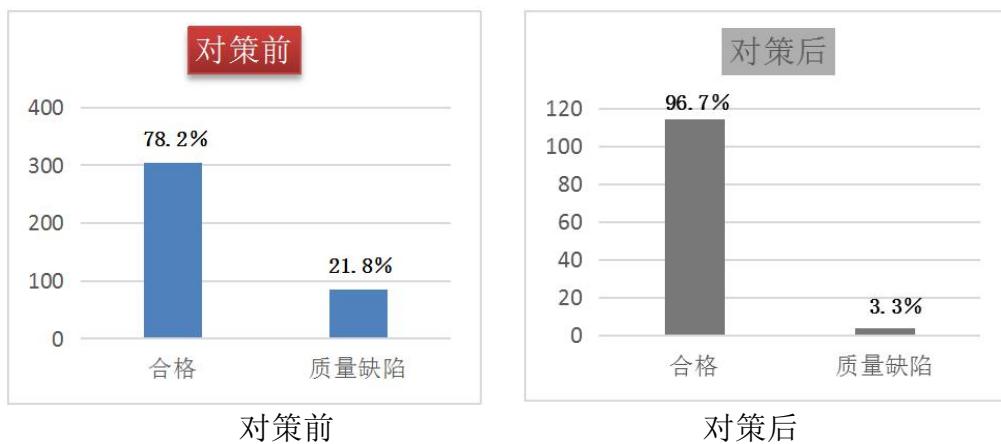
图 7 对策实施前后质量分布排列图

针对老路台阶压实度质量缺陷问题，我们采取了 3 项有效实施措施。共计 118 个台阶填筑段落，通过检查情况发现，合格数量 114 个，不合格数为 4 个，合格率为 96.7%。

对策前			
序号	质量情况	频次	频率
1	合格	305	78.2%
2	质量缺陷	85	21.8%
	合计	390	100%

对策前			
序号	质量情况	频次	频率
1	合格	114	96.7%
2	质量缺陷	4	3.3%
	合计	118	100%

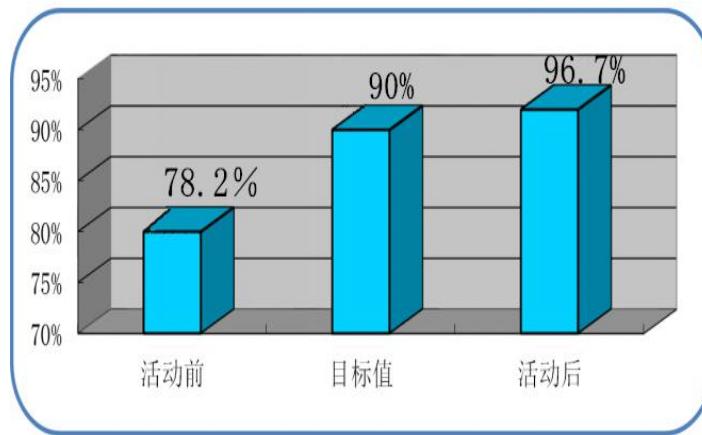
图 8 活动前后台阶质量合格率对比图

从图 8 我们可以看出：济青高速公路改扩建工程新老路基拼接台阶压实度质量缺陷发生数量由 18 降至 0。台阶质量合格率也由原来的 78.2% 提高至 96.7%，超过了目标值 90%。
